מעיין שוקק וארמון נעלם

שרידים עלומים בעין שוקק, ליד בית שאן

דרור סגל

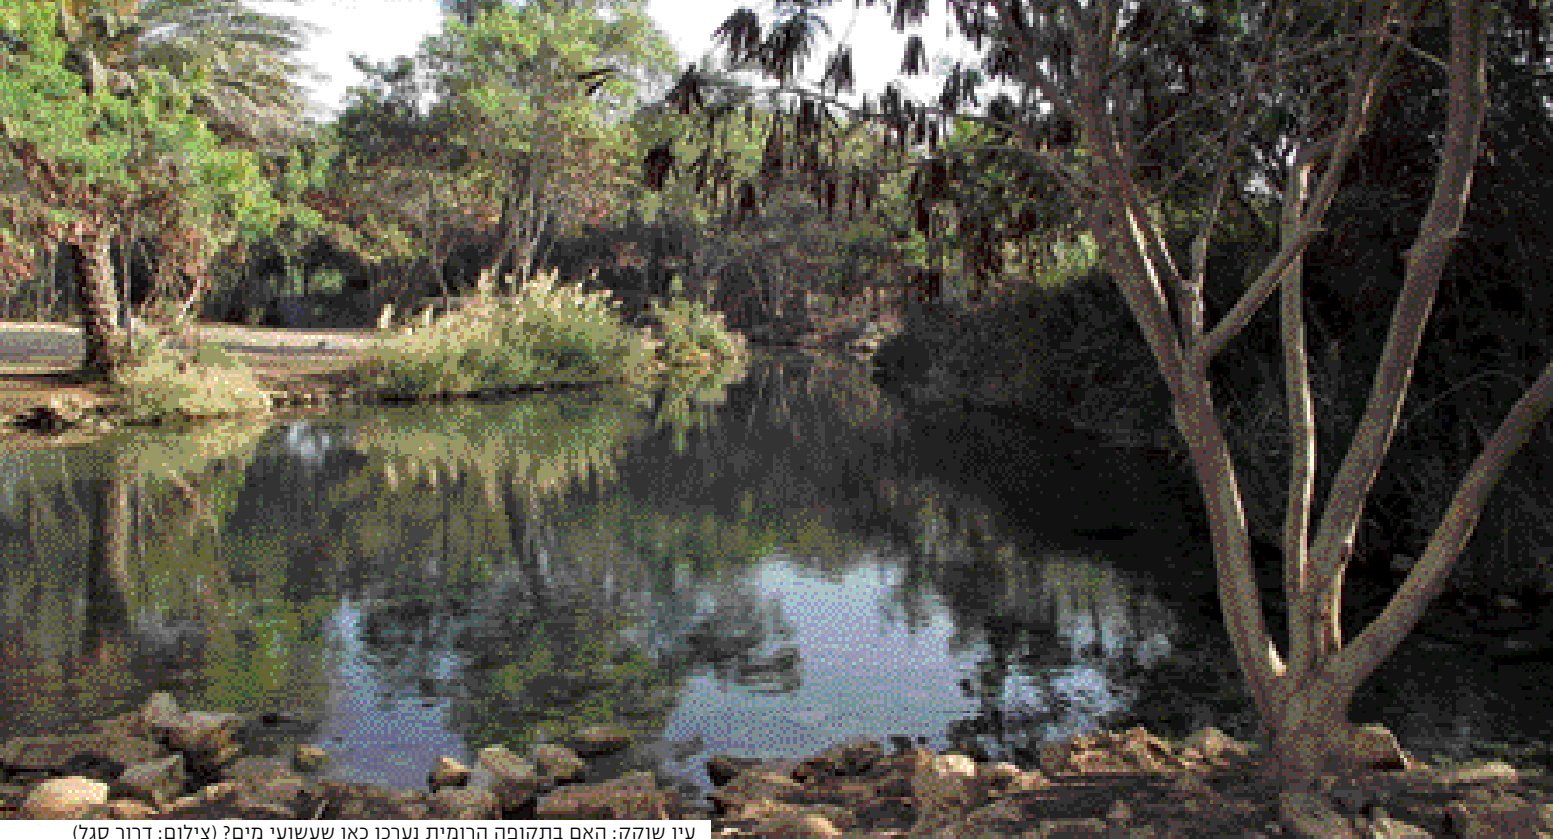
עין שוקק: האם בתקופה הרומית נערכו כאן שעשועי מים? (צילום: דרור סגל)

המעיין נובע כיום לבריכה מלאכותית בנויה, ששטחה כמה מאות מ"ר. עומק המים אינו עולה על מטר אחד. סביב הבריכה ניכרים שרידי קיר בנוי אבן גיר מקומית. עובי הקיר כ-70 ס"מ, גובהו בכמה קטעים כשני מ'. ממזרח לבריכה ניכרים שרידי סכר בנוי באבני בזלת גדולות ומסותתות – אבני גזית. קיר הסכר שופץ וחוזק במאה ה-20 ביציקות בטון. מדרום לסכר וממזרח לבריכה ניכרים שרידים של מבנה רבוע גדול, שממדיו למעלה ממאה מ"ר. המבנה מתחבר לחומה המקיפה את המתחם כולו. בכל השטח פזורות אבני בנייה גדולות, חלקן מסותתות, המעידות על מתחם גדול שבבנייתו הושקעו משאבים רבים. כבר בראשית המנדט הבריטי בוצעו סקרים וכן עבודות ניקוז, אחיזה ופיתוח של מי המעיינות באזור, ואף ניסיון ראשוני לייבש ביצות. מרבית המהנדסים והמומחים שפעלו באזור אינם מציינים בכתביהם את עין שוקק ואת השרידים שסביבו. הגאולוג פיקרד מנה בראשית המאה ה-20 עשר נביעות הנקוות לבריכת המעיין; המהנדס יוסף ברור (לימים, נשיא הטכניון

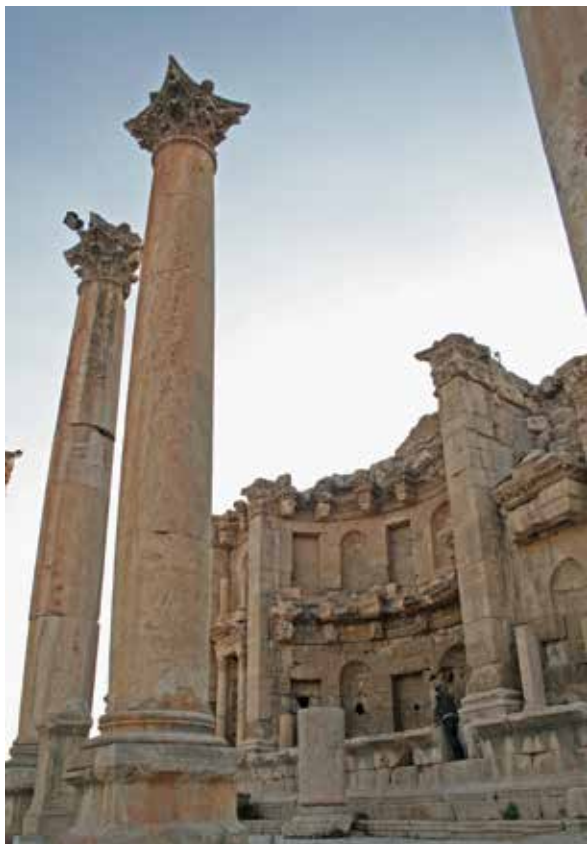
נימפאון רומי בעיר ג'רש, ירדן (צילום: Diego Delso, CC-BY-SA)

(Nymphaeum), בית מעיין בנוי ומעוצב שאליו מתועלים המים ו"נובעים" מקירותיו – בין השאר, מפתחים שנקדחו בפיות הדולפינים. המתקן היה כנראה חלק ממבנה גדול יותר שניצב במקום, שאליו שייכים בסיסי העמודים שנזכרו, אך כיום קשה לשחזר את תכניתו ואת ייעודו. לדעת רייך, ניצב המבנה סמוך לנביעה ובקרבת דרך שעברה במקום. סגנון הבנייה והעיטור האדריכלי תואמים למבנים המונומנטליים שנבנו בתקופה הרומית והביזנטית שנחשפו בחפירות בית שאן הסמוכה.

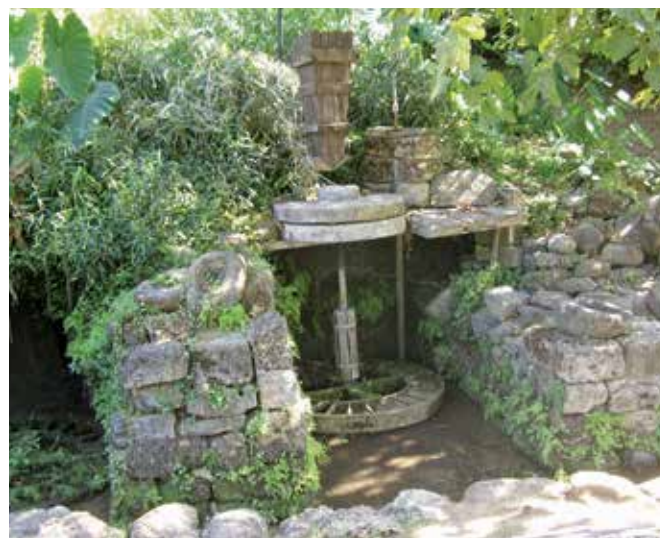
טחנה משוחזרת בקיבוץ הגושרים (צילום: אבישי טייכר)

באמצע שנות ה-50 נערך סקר טחנות הקמח במדינת ישראל, בראשות שמואל אביצור. אביצור מפרט בספרו "סקר מתקני כוח המים בארץ ישראל" (תל אביב 1968) את תכונות המעיין ואת ספיקתו, ומתאר שתי טחנות קמח שפעלו במקום: האחת בסמוך לבריכת המעיין והשנייה כ-400 מ' ממזרח לו, בגדת הנחל הדרומית. הוא סבר שקיר הסכר נועד להגבהת מפלס המים, וזאת לצורך הפעלת הטחנות. כיוון שצורי תיארך את ראשית הסכר ואת צינורות החרס לתקופה הרומית, אביצור הניח כי במקום פעלה בתקופה זו חווה חקלאית. מן הסכר הוליכה תעלה מזרחה אל טחנת הקמח השנייה, שמוקמה באפיק הנחל. בטחנה הקרובה לסכר היו שתי "ארובות", שדרכן זרמו המים מלמעלה והפעילו את גלגלי הטחנה. לטחנה המרוחקת יותר היו שלוש ארובות, כלומר שלושה מתקני טחנה שניתן להפעיל בז'מנית באותו מבנה – טיפוס שהיה מוכר רק מטחנות במקורות הירדן, הרחק צפונה משם. שתי הטחנות פעלו בשנות ה-20 של המאה ה-20, וייתכן שהטחנה הקרובה לסכר פעלה על חורבות טחנה קדומה (מרבית השרידים נהרסו בעבודות הפיתוח שנערכו בשנות ה-30).

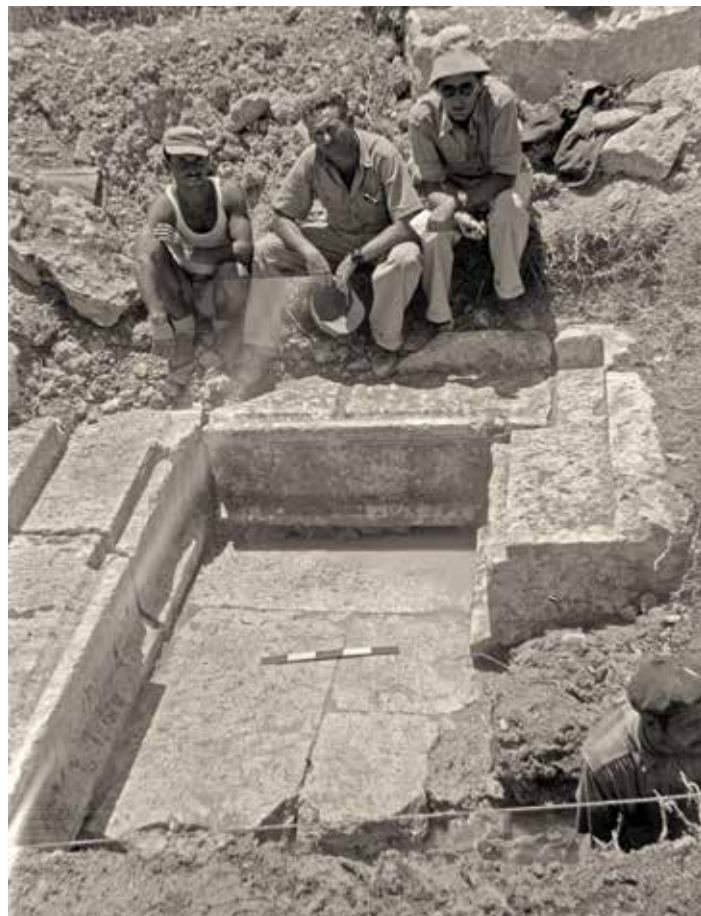
ה"מזבח" בחפירתו, 1952 (באדיבות רשות העתיקות)

יווניות זהות. לפיכך הציע שהן נחצבו וסותתו במקום אחר ואז הועברו לאתר והונחו במבנה, לאחר שהותאמו זו לזו לפי האותיות שנחקקו עליהן. בסמוך גילה צורי, במפלס גבוה מה"מזבח", שרידי צינור חרס בקוטר 0.80 מ' שהזרים למבנה את מי המעיין. על פי החרסים שאסף צורי בקרבת מקום, נראה כי המתקן והמבנה נבנו ופעלו בשלהי התקופה הרומית ובראשית התקופה הביזנטית, במאה הרביעית לספירה. המבנה שנתגלה הוא מתקן ייחודי, ואיכות בנייתו גבוהה. צורי הציע כי מדובר ב"מזבח", אך לא פירט או הסביר את פירושו. ריך בחן מתקנים דומים והניח שזהו "נימפאון"

בשנת 1952 חפר ליד המעיין נחמיה צורי, מטעם אגף העתיקות הישראלית. בחפירותיו נחשף מבנה ייחודי ומסקרן בתוך בריכת המים: "כעין 'מזבח' מאבני גזית, צורתו צורת ח. לקצות הדפנות דמות דולפין" (נ' צורי, "סקר ארכיאולוגי בעמק בית-שאן", בתוך: בקעת בית שאן, הכינוס הארצי השבעה-עשר לדיעת הארץ, ירושלים תשכ"ב, עמ' 184). המבנה היה דמוי ספסל, שנבנה מחמש אבני גזית גדולות במערך דמוי האות ח, שפתחו בכיוון צפון-מערב. מידותיו החיצוניות 2.75x2.50 מ', ובראש כל אחת משלוש צלעותיו היה משטח רחב שאפשר ישיבה. בפתח המבנה, בקצות הצלעות המקבילות, ניצבו דולפינים עשויים שיש (רק הצפוני שרד). ריך מצא כי אבני המבנה הונחו על לוחות גיר, ללא חומר מלכד (כגון מלט), וכי מצדי המרווחים ביניהן סומנו האבנים באותיות
